Ενδιαφέρουσα Περίπτωση

Θραύση Ημιδίσκου Προσθετικής Βαλβίδας Μιτροειδούς

3ο Καρδιοχειρουργικό Τμήμα Ωνάσσειου Καρδιοχειρουργικού κέντρου

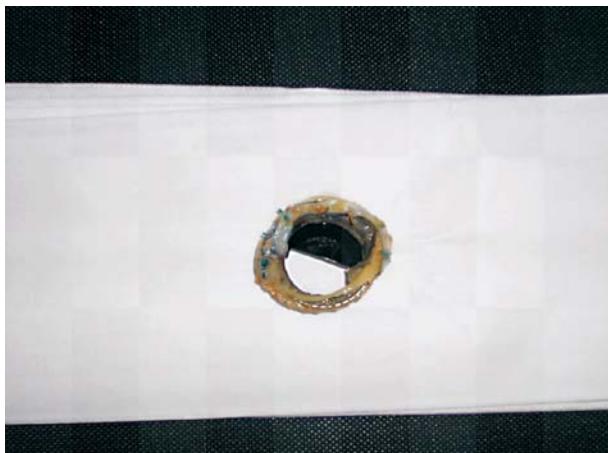
Μετά μέση στεροντομή, πραγματοποιήθηκε λύση εκτεταμένων ινωδών περικαρδιακών συμφύσεων. Ο ασθενής τοποθετήθηκε σε εξωσωματική κυκλοφορία. Διενεργήθηκε δεξιά κολποτομή, διάνοιξη του μεσοκοιλικού διαφράγματος και αναγνώριση της προσθετικής μιτροειδούς βαλβίδας, η οποία είχε τοποθετηθεί σε ανατομικό προσανατολισμό και από την οποία απουσίαζε ο οπίσθιος ημιδί-

σκος (Εικόνα 1). Η διερεύνηση της αριστερής κοιλίας, του αριστερού κόλπου και της ανιούσας αιρτής μέσω εγκάρδιας πρόσθιας αιροτοτομής, δεν ανέδειξε τον αποσπασθέντα βαλβιδικό προσθετικό ημιδίσκο. Δεν υπήρχαν ενδείξεις θρόμβωσης ή οξείας λοιμωξης. Ακολούθησε αφαίρεση της παλαιάς προσθετικής βαλβίδας και τοποθέτηση νέας δίφυλλης μηχανικής βαλβίδας ATS 27 mm. Ο ασθενής μεταφέρθηκε στην καρδιοχειρουργική Μ.Ε.Θ. αιμοδυναμικά σταθερός και ανένηψε χωρίς ιδιαίτερη δυσκολία.

Εικόνα 1. Η προσθετική βαλβίδα Duromedics όπως αφαιρέθηκε μετά την απόσπαση του προσθετικού φύλλου.

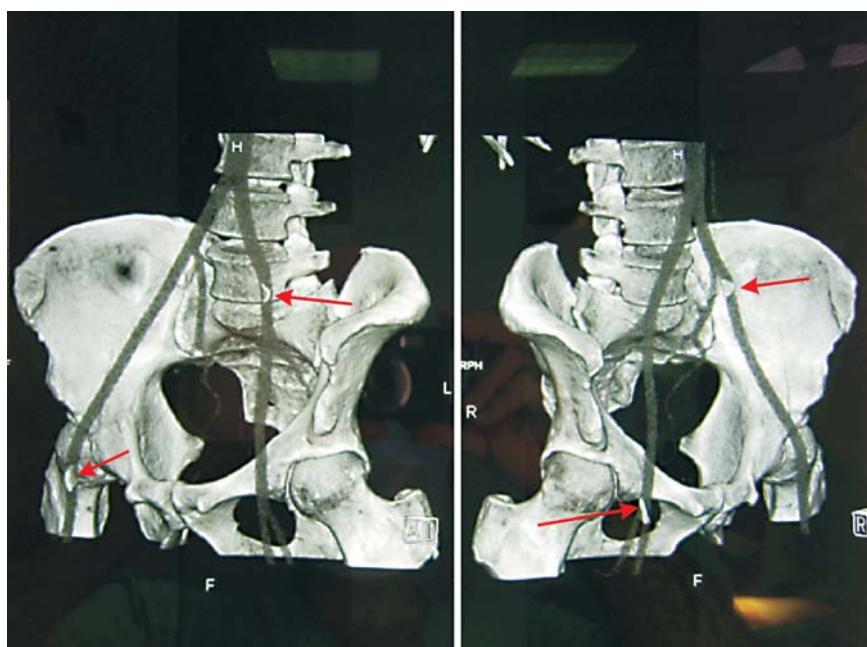
τομογραφία, ανευρεύθηκαν δύο θραύσματα του αποσπασθέντος ημιδίσκου της αρχικής προσθετικής μιτροειδούς βαλβίδας, το ένα στη δεξιά κοινή μηριαία αρτηρία και το άλλο στην αριστερή έξω λαγόνιο αρτηρία, χωρίς να προκαλούν αποφρακτικά φαινόμενα (Εικόνα 2). Τα θραύσματα αυτά αφαιρέθηκαν χειρουργικά, σε δεύτερο χρόνο (Εικόνες 3, 4). Η μετεγχειρητική πορεία ήταν ομαλή.

Εικόνα 2. Εικόνες από 3D CT scan διακρίνονται τα δύο θραύσματα ενσφηνωμένα στην δεξ. κοινή μηριαία και στην αρ. έξω λαγόνιο αρτηρία αντίστοιχα.

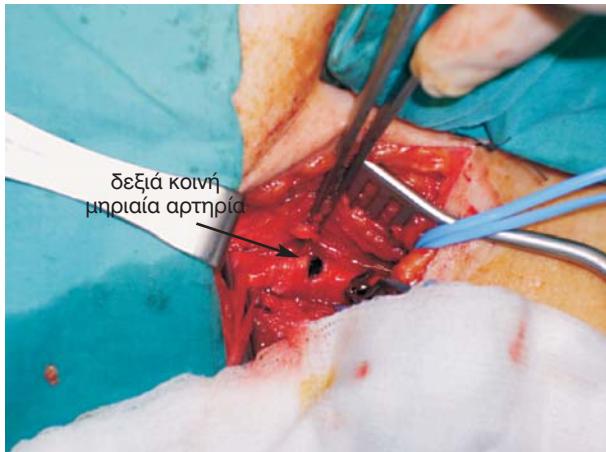
Εικόνα 3. Διεγχειρητική φωτογραφία όπου απεικονίζει το ένα θραύσμα στην δεξιά κοινή μητριαία.

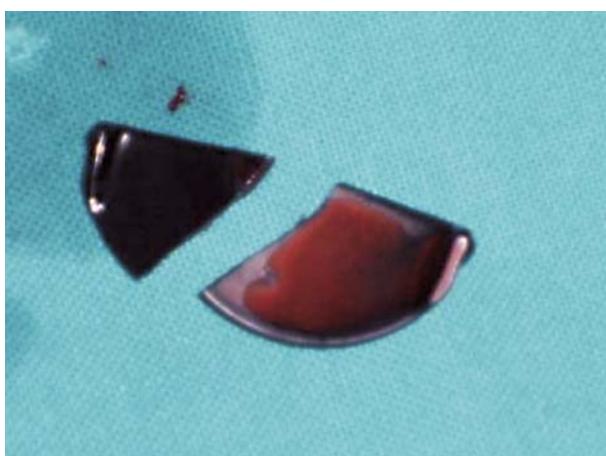
Η απώλεια ημιδίσκου της προσθετικής βαλβίδας τύπου Duromedics έχει περιγραφεί προηγουμένως, ενώ ο συγκεκριμένος τύπος βαλβίδας έχει ανακληθεί, λόγω αστοχίας υλικών.¹⁻⁵ Έχει περιγραφεί η ύπαρξη μικροσκοπικών φυσαλίδων αέρα στο σώμα του βαλβιδικού ημιδίσκου. Αυτό δημιουργεί περιοχές μειωμένης αντοχής και σε περιπτώσεις υψηλών πίεσεων δύναται να φρεγεί.⁶ Η συγκεκριμένη βαλβίδα είναι μια δίφυλλη μεταλλική βαλβίδα από πυρολυτικό άνθρακα η οποία εγκοίθηκε για κλινική μελέτη το 1982. Από τότε, μέχρι το 1988 όπου και αποσύρθηκε, 20.000 τέτοιες βαλβίδες είχαν τοποθετηθεί σε ασθενείς σε όλο τον κόσμο.⁵ Σε παρόμοια περιστατικά, που έχουν αναφερθεί στην βιβλιογραφία όπως και σε αυτήν την περίπτωση, τα θραύσματα του βαλβιδικού ημιδίσκου, εντοπίστηκαν στις λαγόνιες ή κοινές μηριαίες αρτηρίες δεδομένου του μεγέθους τους.

Εικόνα 4. Απεικονίζονται τα δυο αποσπασθέντα τμήματα της βαλβίδος.
